|TRIBUNA| ISABEL MARQUÉS MARTÍN (\*)

# Un pavimento antiguo en Bernuy de Porreros

**Proyecto:** Reforma de la Casa Consistorial y cambio de oficinas municipales en planta baja. Cofinanciado al 28% por la Diputación de Segovia<sup>VIII</sup>.

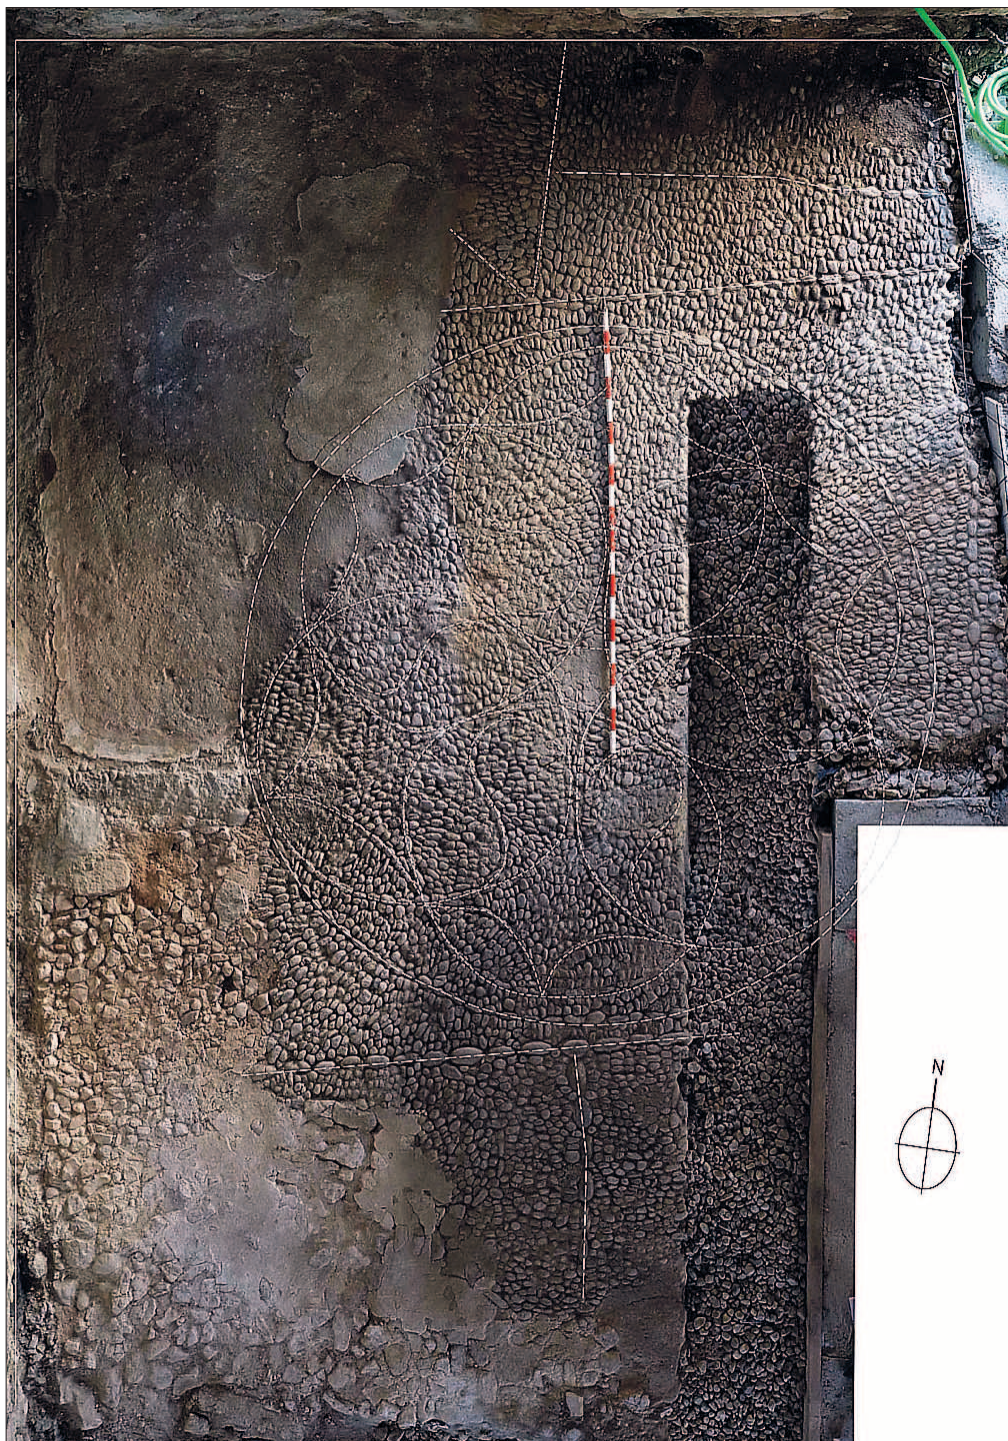
Pavimento hallado. Proceso de documentación. I. Marqués.

En un marco similar, se ha localizado en el ángulo NW de la planta baja de la Casa Consistorial de Bernuy de Porreros un solado antiguo en el subsuelo, lo que motivó una intervención arqueológica

para su documentación y valoración, incorporándolo seguidamente al proyecto de reforma que se estaba ejecutando, recobrando de esta forma su uso como parte del solado de las oficinas que en su superficie se han instalado<sup>2</sup>. Esta decisión ha sido posible al

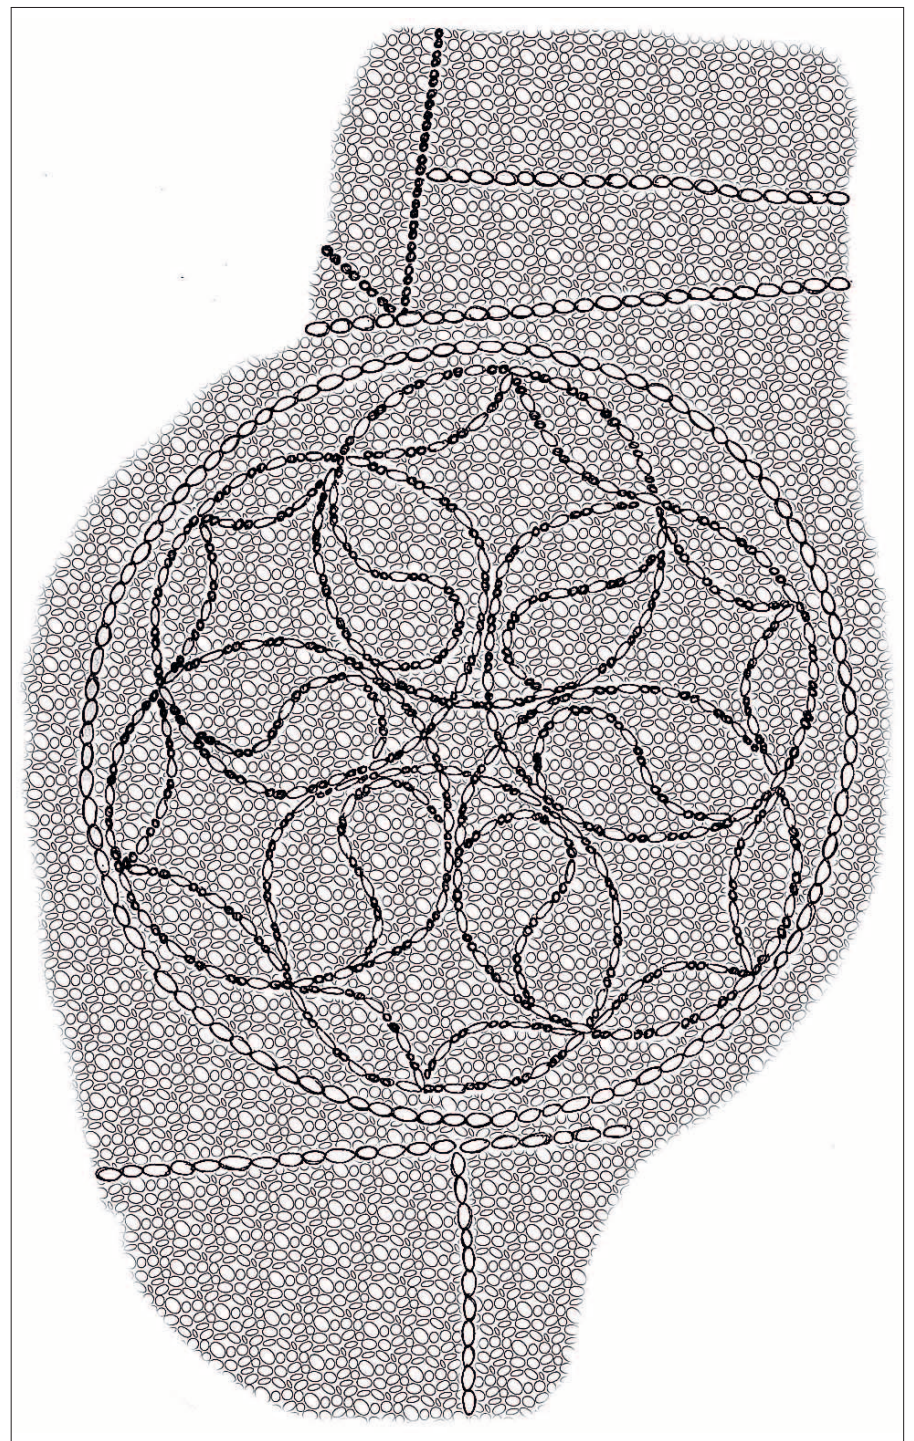
Recreación motivo decorativo. I. Marqués.

La decoración se compone de seis círculos tangentes y secantes entre sí (1,35 m de diámetro cada uno), dibujados con canto rodado y hueso alterno, y todos ellos a su vez, inscritos en uno de mayor tamaño (3,10 m de diámetro) realizado solo con canto grueso (7 x 3 cm tamaño medio). Esta combinación forma hacia el interior del círculo grande pétalos figurativos, mientras que al exterior son geométricos, creando en la intersección de ambos motivos una estrella de cuatro puntas en cada círculo. A su vez, el diseño es simétrico a un eje orientado al norte. El trazado de dos líneas exteriores al círculo principal, a modo de media flecha, está realizado solo con hueso, y curiosamente, coincide con el norte geográfico igual que el eje del dibujo central, a modo de brújula. Se desconoce qué intención tendría más allá de marcar este punto cardinal.

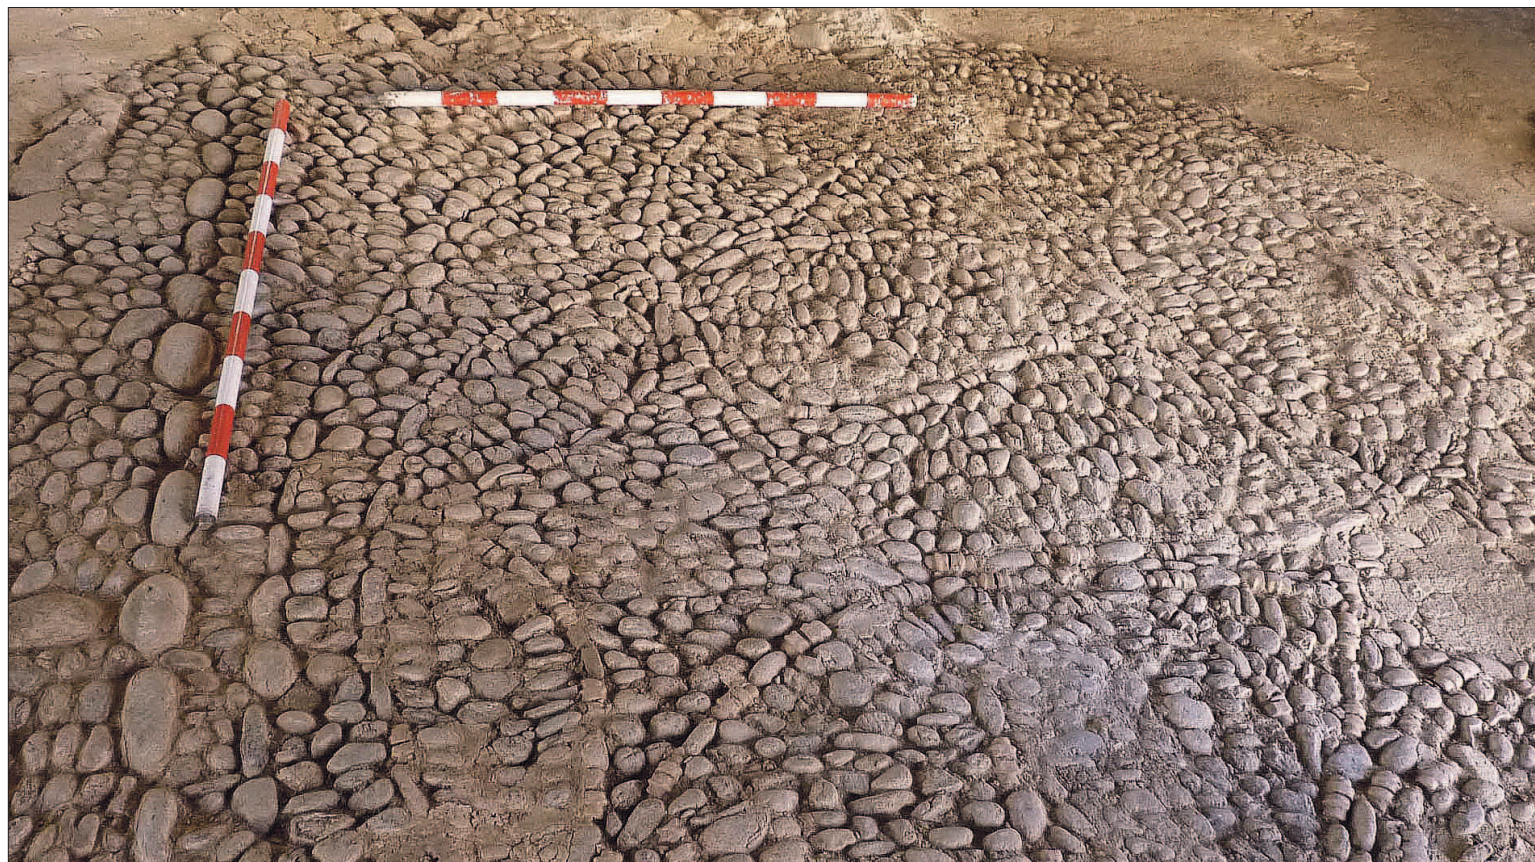
*El suelo está formado por cantos de río de distintos tamaños, según el motivo decorativo, combinados con metatarsos de bóvido, describiendo un diseño que se iría repitiendo en la extensión de la superficie a cubrir. Ambos materiales están inscritos en la tierra, sin ningún tipo de mortero o argamasa que los una, con una disposición continua formando una sola unidad en su configuración*

Detalle decoración de metatarsos de bóvido y cantos de río. I. Marqués.

El suelo está formado por cantos de río de distintos tamaños, según el motivo decorativo, combinados con metatarsos de bóvido, describiendo un diseño que se iría repitiendo en la extensión de la superficie a cubrir. Ambos materiales están inscritos en la tierra, sin ningún tipo de mortero o ar-

gamasa que los una, con una disposición continua formando una sola unidad en su configuración.
